## TWEE STADSZICHTEN <sup>1</sup>

*De tegelcollectie in de muren van de badkamer en de keuken van kasteel de Renesse telt zeven tegeltableaus. We behandelden reeds het landelijk tafereel met een ploegende boer<sup>2</sup>, de zittende Keeshond<sup>3</sup>, het Oudtestamentisch tafereel van Jozef en zijn broers aan de put<sup>4</sup> en de afbeelding van de Heilige Antonius<sup>5</sup>.*

*In deze bijdrage worden twee stadszichten belicht, geschilderd in landscape formaat die elk zes tegels tellen, twee hoog en drie breed.*

*Het betreft een zicht op de Vijverberg in Den Haag en een stadszicht van Gorinchem in Zuid-Holland.*

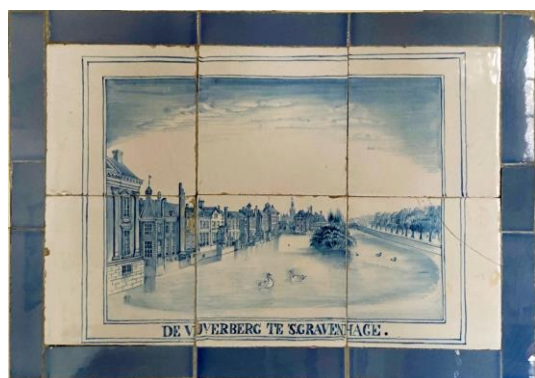
Afb. 1. Tegeltabelau met de voorstelling van 'De Vijverberg te 'S.Gravenhage' in de keuken van het kasteel (foto: auteur)

Het tegeltableau met dit onderschrift, geschilderd in kobaltblauw, bevindt zich in de westelijke muur van de keuken (pag. 2, afb. 1). De voorstelling betreft eerder een 'water'zicht, gezien vanaf de Korte Vijverberg in Den Haag met zicht op de Hofvijver en de aanpalende gebouwen. De Vijverberg is een van de oudste en meest karakteristieke plekken rond de Hofvijver, midden in het politieke hart van Nederland. Al in de dertiende en veertiende eeuw werd hier aan het hof van de graven van Holland gebouwd en gegraven, waarbij een natuurlijk duinmeertje werd vergroot tot de Hofvijver. Het hierbij vrijgekomen zand werd opgehoopt tot de "berg" waar de Vijverberg zijn naam aan dankt.

De staat van bewaring is zeer goed. Enkel tegel 6 toont een breuk in de rechterbovenhoek.

Dit staat in schril contrast tot het tableau met de Vijverhof te S'Gravenhage (afb. 1) dat, op één barst na, volledig gaaf is.

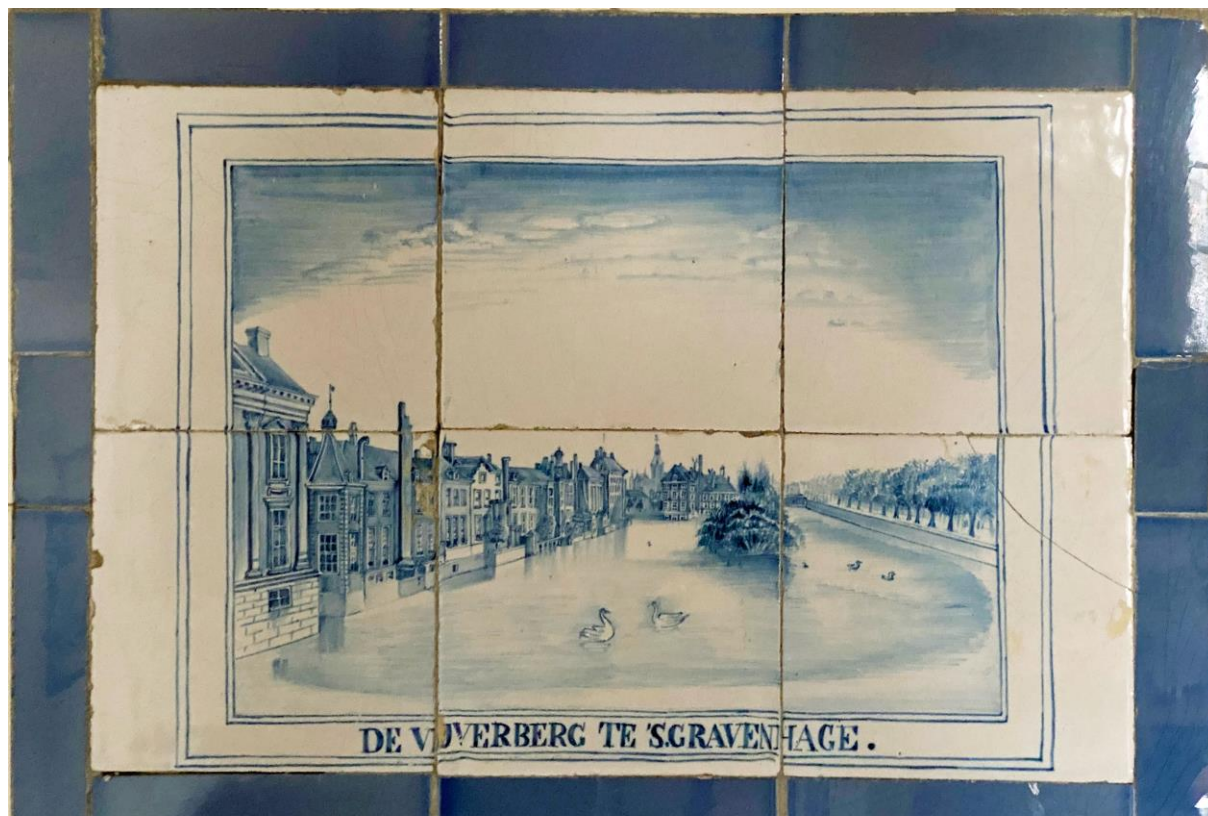
De dubbele omlijsting van tweemaal twee fijne lijnen beantwoordt aan de 19de-eeuwse gewoonte om tegeltableaus als *trompe l'oeil* schilderijen voor te stellen of ingekaderde prenten, tegen een achtergrond van witte tegels. De zes tegels van het tableau worden gevat in een kader van smalle blauwe tegeltjes, 13 x 3 cm, zoals alle enkelvoudige tegels, alle viertjes en tableaus in de keuken.

Vermoedelijke productieplaats is Rotterdam, laatste kwart 19de eeuw.

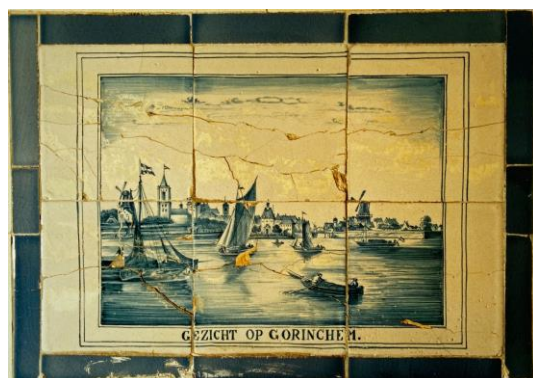
*Afb. 2. Tegeltabelau met een zicht op Gorinchem in de keuken van het kasteel (foto: Veerle Meul, 1994/95)*

Op de voorgrond van het in blauw geschilderd tableau (pag. 3, afb.2 ) bevinden zich op het water van de Waal verscheidene schepen en roeibootjes met menselijke activiteit. Op de achtergrond is in profiel het stadje aanwezig waarbij men van links naar rechts herkent: een stellingmolen, de kerk, een stadspoort, een ophaalbrugje waarschijnlijk over het Merwedekanaal en nog een tweede molen.

Het tableau (afb. 2) is zwaar beschadigd. Geen enkele van de zes tegels is schadevrij.

De tegel op plaats 4 vertoont een echte breuk, maar alle zes tegels hebben een veelheid aan barsten en scheuren. Het is, mijn inziens, onmogelijk om dit tableau uit de muur te halen

Ondanks dat biscuittegels een inerte materie zijn, zetten die toch lichtjes uit bij hevige en langdurige warmte. In het harnas van bepleistering en aanliggende witte tegels waartussen het tableau vastgeklemd zat, kunnen de tegels niet uitzetten en ontstaan er in het tegellichaam spanningen die barsten in het biscuit en scheurtjes in het glazuur veroorzaken.

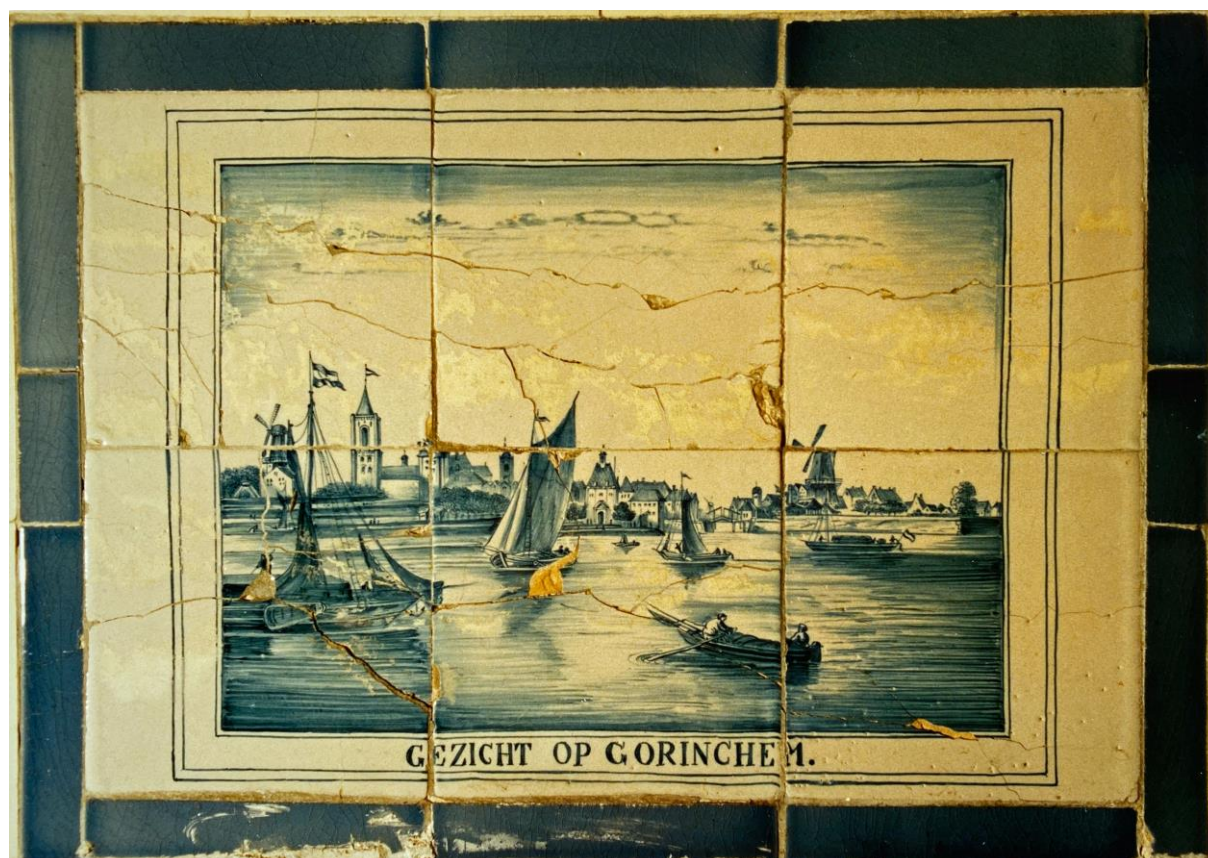
Net als het vorige tableau is het zicht op Gorinchem als een prentkaart gevat in een dubbele omlijsting. Het mag dan op dezelfde wijze toegeschreven worden aan een Rotterdamse productie, laatste kwart 19de eeuw, ongetwijfeld in hetzelfde atelier en van de hand van dezelfde schilder.

voor eventuele restauratie. Het zou uiteenvallen in talloze stukken en brokjes met broze randen die niet meer te verlijmen zijn.

Doordat we geen zicht meer hebben op de oorspronkelijke schuine schouwmuur en dat er zich sinds 1983 twee verschillende schouwmeubels aandienen waar er bij één een ronde opening wordt herkend voor aansluiting van een kachelbuis, is het niet duidelijk of en hoeveel warmte deze muur heeft gekregen van een kachelelement en het achterliggend rookkanaal.

Gezien de erg fragiele toestand van het tableau met zicht op Gorinchem, en de quasi onmogelijkheid om dit op een verantwoorde wijze uit de muur te halen, mogen we er van uit gaan dat het tableau en de drie tegels erboven zich nog steeds in de wand achter deze elektriciteitskast bevinden.

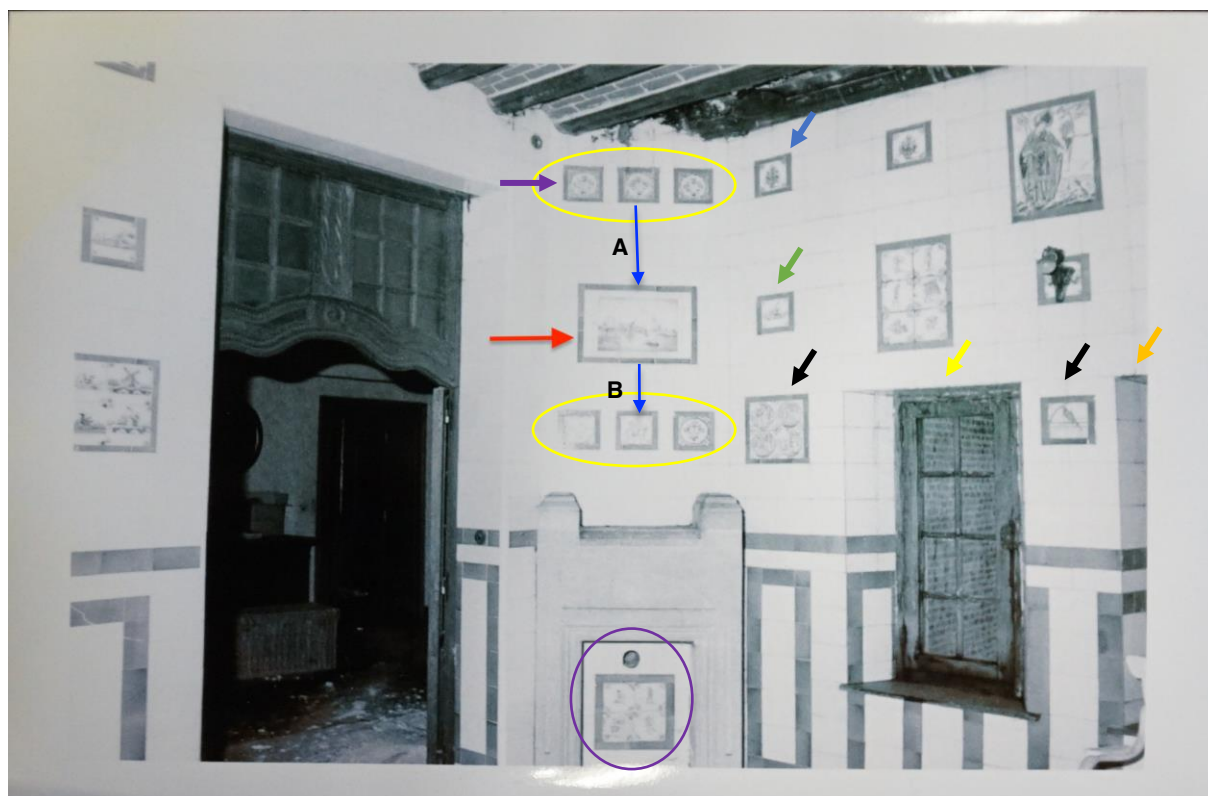
Afb. 3. Foto uit 1983 met de betegelde schouwwand in de keuken

De vroegste afbeelding van het tableau is te zien op een zwart-wit foto uit 1983, in het bezit van de Heemkundige Kring van Malle (afb. 3).<sup>7</sup> Daarop ziet men het tableau, hier aangeduid met een rode pijl, ingemetseld in wat een schuine schouwwand lijkt, boven een soort schouwmeubel.

Wat de oriëntatie betreft, herkent men links de mooie dubbele stijldeur en op de muur rechts het tegeltableau met de H. Antonius.

Boven en onder het tableau bevinden zich telkens drie tegels beschilderd met een drietulp in het blauw (pag. 5, afb. 4. A), hier geel omcirkeld.

Het decor van het viertje dat in het schouwmeubel zelf is aangebracht, hier paars omcirkeld, is op deze foto slechts vaag te onder-

scheiden, maar kan waarschijnlijk toch gedetermineerd worden als vier tegels met bloempotdecor (pag. 5, afb. 4. B).

Samen met de 6 tegels van het tegeltableau, de 6 in het geel omcirkelde drietulptegels en de 4 tegels in het schouwmeubel ontbreken er in die hoek dus 16 tegels.

bovenaan, aangeduid met blauwe pijl, een tegel met een bloempotdecor van het type dat mogelijk ook het schouwmeubel versiert, en daaronder, aangeduid met groene pijl, een tegel met een blauw landschap (pag. 5, afb. 4 C).

1. De ronde opening net boven het viertje in het schouwmeubel lijkt voorzien om een kachelbuis aan te sluiten; het gat is blijkbaar dicht gemaakt met een prop papier. Het meubel zelf heeft te weinig diepte om een kachel te kunnen zijn. Loopt deze opening verder door naar de schuine wand waarachter een rookkanaal wordt vermoed?

2. Rondom rond de kamer wordt door een samenspel van blauwe en witte tegels een lambriseringseffect gecreëerd, zowel op de muren links en rechts van het schouwmeubel als vermoedelijk ook er achter.

3. Rechts van het schouwmeubel valt een nis op, twee wandtegels diep met een zesdelig raampje, aangeduid met gele pijl, dat zicht geeft op stenen van de oostelijke buitenmuur. Op het grondplan van de eerste verdieping kan deze muur gelokaliseerd worden als buitenmuur van de slaapkamer (zie Bijlage). De nis heeft een dun, iets naar voren uitstekend venstertablet; de blauwe tegels van de lambrisering volgen de diepgang van de nis.

4. Rechts van deze vensternis zien we een deel van de zijwand van een tweede vensternis, aangeduid met oranje pijl, die bovenaan uitgelijnd is op het vorige. Voortgaand op het stukje zwart dat de hoekpunt van de uitstekende venstertablet moet zijn, hebben beide nissen dezelfde hoogte.

5. Op dezelfde afbeelding hebben we met zwarte pijlen nog een viertje en een tegel met vogeldecor aangeduid, die er vandaag niet meer zijn. De vage cirkelvorm op de vier tegels van het viertje doet vermoeden dat dit bijbelhistories waren.

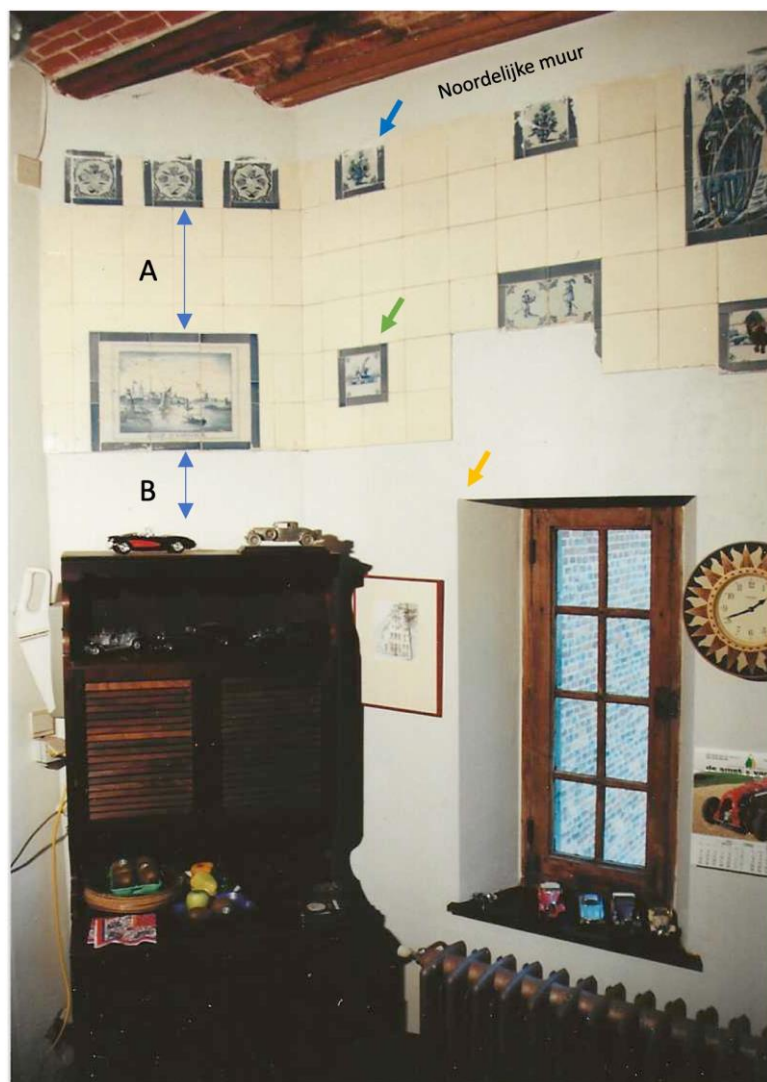
Afb. 6. Foto uit 1995 met de betegelde schouwwand in de keuken (foto: Veerle Meul)

De drie tegels met het drietulp-decor net onder het plafond zijn nog steeds aanwezig, hoewel bovenaan licht ingekort; dit is duidelijker te zien bij de bloempot-tegel rechts ernaast (blauwe pijl en afb. 4. B).

Het tableau zelf is ook nog aanwezig; het ligt op de zelfde afstand A van de drie tegels bovenaan als op de foto uit 1983.

De drie tegels met het drietulp-decor onder het tableau ontbreken. Volgens de afstand B, gemeten tussen de onderrand van het tableau en de bovenrand van de drie tegels op de foto uit 1983, zou er nog minstens een kwart tegelhoogte van deze drie tegels op deze foto moeten te zien zijn.

In de zone onder het tableau zijn de witte tegels verdwenen, wat reeds was vastgesteld uit de braaksporen zichtbaar op de foto in het heemkundig jaarboek van 1986.

Op de noordelijke muur zijn de bloempottegels (blauwe pijl) en de landschapstegel (groene pijl) bewaard gebleven, maar het viertje uit 1983 (zwarte pijl op afb. 3) is verdwenen. Op de plaats van dit laatste hangt hier een ingekaderde prent.

Het schouwmeubel is hoger dan dat op de foto uit 1983 wat wordt opgemaakt door vergelijking met de hoogte van de vensternis ernaast (oranje pijl).

Er is heel wat detail van het meubel te zien; het is dus zeker geen verwarmingselement, zoals vermoed bij de situatie in 1983. Er staan twee miniatuurautootjes bovenop de kast en ook nog enkele op de bovenste legplank. Daaronder zitten twee kastdeurtjes en mogelijk een

uitspringend basisdeel waarop een schaal met fruit en wat prularia is te zien. Verwarming van de ruimte wordt geleverd door de radiator onder het venster.

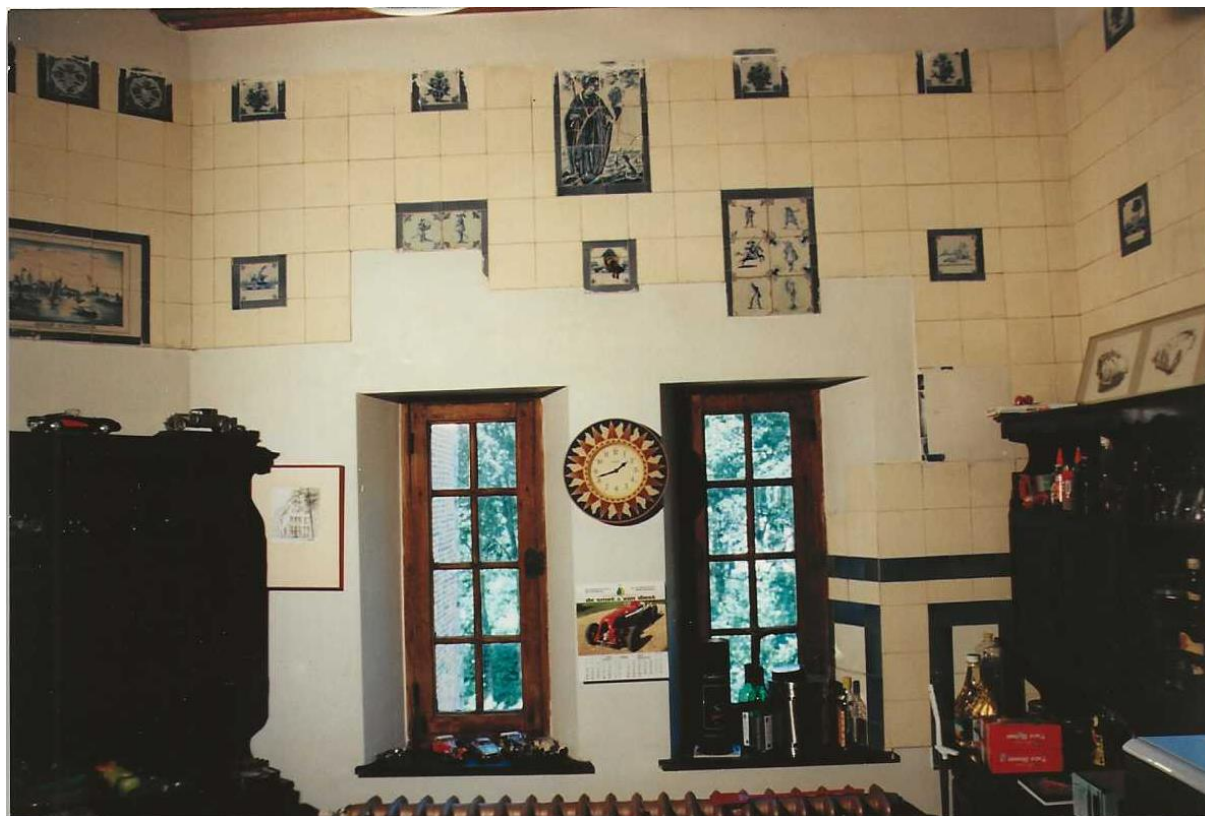
*Afb. 7. Foto uit 1995 met links de betegelde schouwwand in de keuken en rechts een keukenmeubel. In de rechterhoek de blauw-en-witte tegellambrisering die op de schouwwand en grotendeels op de noordelijke muur verwijderd is (foto: Veerle Meul, 1995)*

De lambrisering met blauwe en witte tegels is verwijderd vanaf de dubbele deur tot de rechter niswand van het tweede venster (afb. 7).

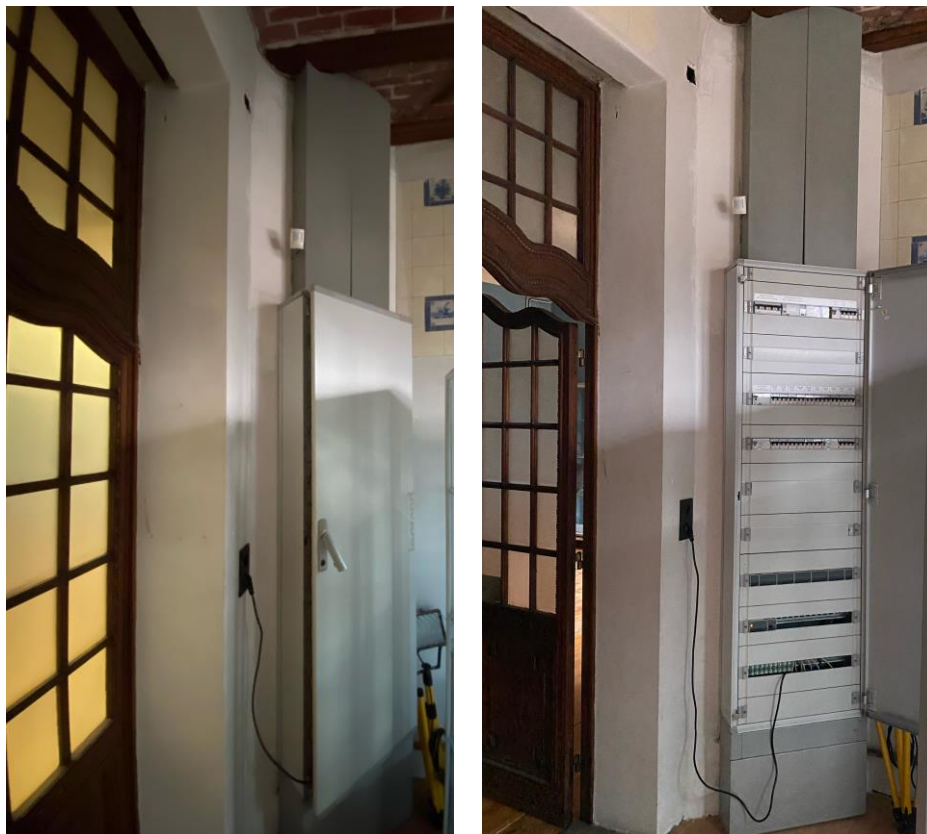
*Afb. 8. Elektriciteitskast in de keuken, respectievelijk met gesloten en open deur (foto: auteur)*

Vandaag is van de schuine wand met betegeling niets meer te zien. Vóór die schuine wand is nu

tot op drie vierde muurhoogte een elektriciteitskast geplaatst (afb. 8).

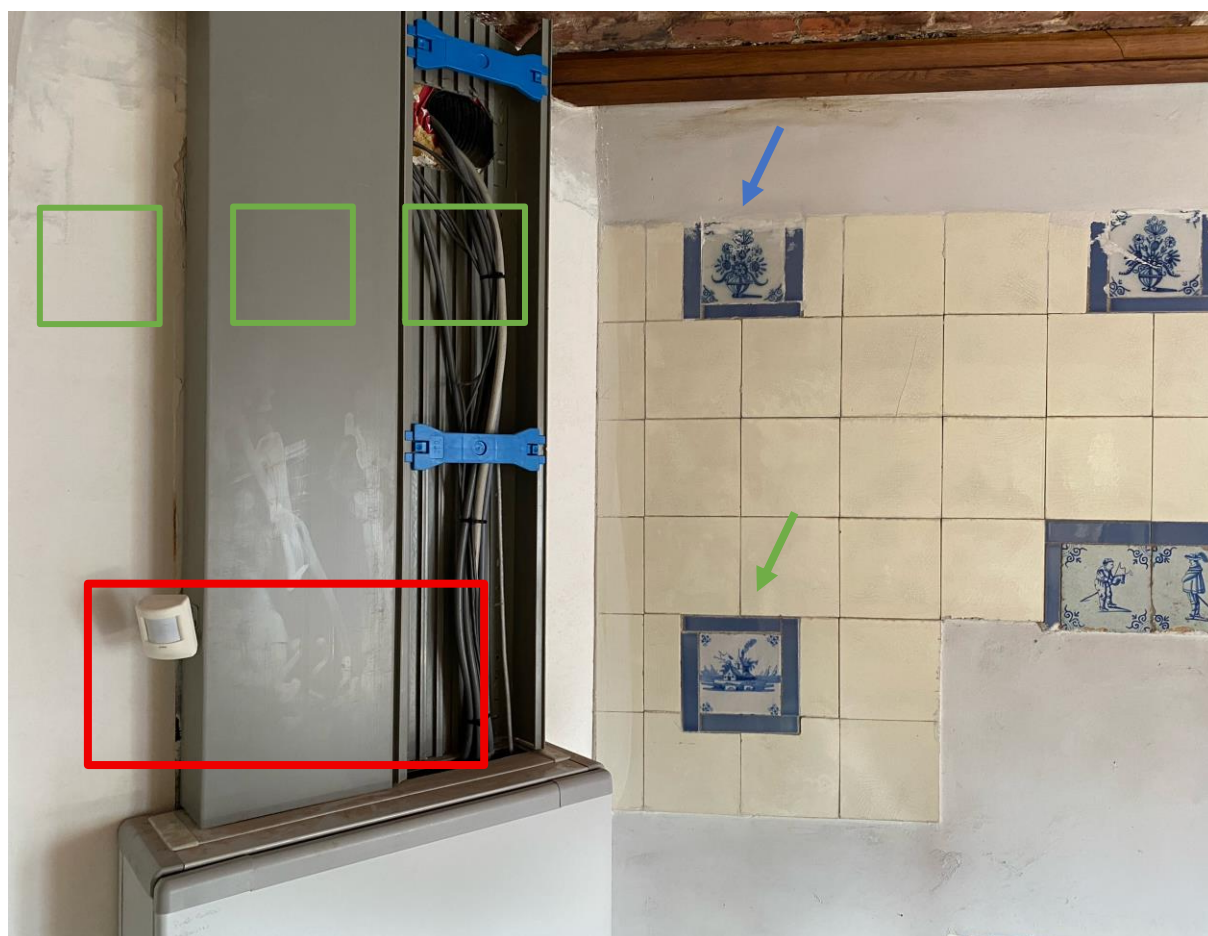
*Afb. 9. Kabelgoot bovenaan de elektriciteitskast met zicht op de elektriciteitskabels en de achterliggende PVC-plaat. Het rode en de groene kaders geven de plaats aan waar respectievelijk het tegeltableau en de drie tegels met drietulpdecor zich bevinden/bevonden (foto: auteur)*

Boven die kast werd een PVC-kabelhuis geplaatst met dubbele afdekkap die eenvoudig afgenomen kan worden (afb. 9). Hierin liggen dikke bundels elektriciteitskabels die bovenaan verdwijnen in een grote opening. Vermoedelijk nemen die kabels in de muur een bocht naar rechts, richting oostelijke muur. Dit verklaart mogelijk de brede strook cementvulling net onder het plafond over de hele breedte van de noordelijke muur, waarvoor de tegels van de bovenste rij bovenaan ingekort werden.

De achterwand van het PVC-kabelhuis bestaat uit een grijze geribde PVC-plaat waaraan de kabels zijn vastgemaakt. Van de eigenlijke muur is niets meer te zien.

Aan de hand van de tegel met het waterlandschap (aangeduid met groene pijl op de afbeeldingen 3, 6 en 9) en de tegel met bloempotdecor (hier aangeduid met blauwe pijl) kunnen de plaatsen van het tegeltableau en van de drie tegels met drietulp-decor op afbeelding 9 uitgetekend worden.

Ofwel zijn de tegels bij de installatie van de elektriciteitskast onaangeroerd gebleven en zitten het tableau en de drie bovenste drietulptegels verscholen achter die elektrische inrichting, ofwel zijn ze bij die gelegenheid uit de muur verwijderd. Normalerweise zou men kunnen en mogen verwachten dat die in een kelder of op de zolder van het kasteel bewaard zijn gebleven. Bij een rondgang in deze locaties werden geen tegels aangetroffen, evenmin de twee schouwmeubels uit 1983 en 1995.
